RAPPORT D'ENQUÊTE FERROVIAIRE
R03D0042

DÉRAILLEMENT EN VOIE PRINCIPALE

DU TRAIN M394 21-27
DU CHEMIN DE FER SAINT-LAURENT ET ATLANTIQUE
AU POINT MILLIAIRE 43,93
DE LA SUBDIVISION SHERBROOKE
À SHERBROOKE (QUÉBEC)
LE 27 MARS 2003

Rapport numéro R03D0042

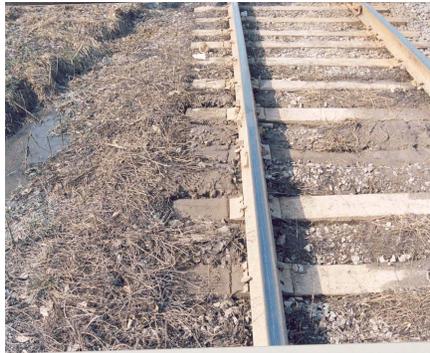
La voie est principalement constituée de rails éclissés de 100 livres, en longueurs de 39 pieds, fabriqués et posés en 1955. Les rails reposent sur des traverses de bois dur. Les selles de rail sont à double épaulement et sont retenues à chaque traverse par quatre crampons. Il y a des anticheminants à toutes les trois traverses. Dans le secteur du déraillement, le ballast est contaminé et saturé d'eau car la plate-forme n'est pas drainée adéquatement (voir la figure 1). Il y avait des signes de pompage¹ de la voie, particulièrement aux approches du passage à niveau de la rue Dépôt.

Figure 1. Ballast contaminé et pompage de la voie

La contamination du ballast et l'état de saturation de la plate-forme dans les approches du passage à niveau de la rue Dépôt dénotent une dégradation de la voie, entraînant donc des impacts de roue additionnels et des déformations anormales sous l'effet des wagons. Par ailleurs, la dégradation de la voie a été confirmée par le pompage du joint du rail rompu, l'usure des crampons du joint et la présence de trous de boulons ovalisés. Le consignateur d'événements indiquait que la vitesse du train excédait la limite en vigueur près du passage à niveau de la rue Collège. Par conséquent, les forces générées par les essieux de ce train devaient être plus élevées que celles des autres trains, ce qui explique pourquoi le rail s'est rompu sous ce train.

Le 7 avril 2003, le Chemin de fer Saint-Laurent et Atlantique a réduit la vitesse des trains à 10 mi/h dans toutes les zones urbaines traversées par ses trains. La fréquence des inspections par la voiture d'auscultation en continu des défauts internes des rails et la vérification de la géométrie de la voie a été augmentée et se fait maintenant deux fois par année.

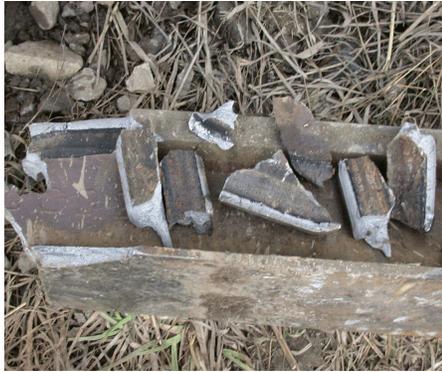
Plusieurs petits fragments de la table de roulement du rail rompu, ainsi que deux morceaux de rail d'une longueur de 75 cm chacun, ont été récupérés du côté est du joint du rail sud. L'examen des morceaux de rail récupérés a révélé la présence d'une rupture horizontale du rail entre le champignon et l'âme (séparation âme-champignon), d'une rupture verticale dans le

champignon ainsi que de fissures transversales (voir les figures 3 et 4). Les ruptures étaient situées entre les éclisses du joint de rail et leurs surfaces de rupture étaient fortement oxydées. De plus, les trous des boulons du joint de rail étaient ovalisés et les crampons qui retenant le joint de rail étaient usés. La traverse sous l'about du rail est du joint était détériorée.

Figure 3. Fragments du champignon du rail

La forte oxydation présente sur les surfaces de rupture du rail indiquent que des fissures préexistantes étaient présentes dans le rail depuis un certain temps et que celui-ci a cédé lors du passage du train. À cause du poids relativement faible des plates-formes (12 tonnes pour la plate-forme C), il est fort probable que le rail se soit rompu sous le poids de wagons plus lourds précédant les plates-formes.

Les ruptures du rail ont eu lieu à l'about du rail, entre les éclisses du joint. Par conséquent, les fissures préexistantes horizontales et verticales du rail n'étaient pas visibles et ne pouvaient pas être décelées lors d'une inspection visuelle. De plus, la dernière auscultation des rails remontait à juin 2002. Donc, les fissures auraient eu suffisamment de temps pour se développer, même si la densité de trafic était relativement basse.

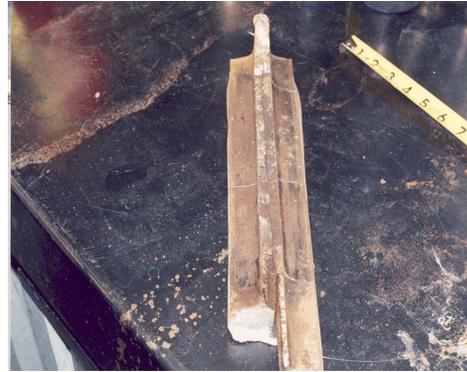
Figure 4. Rupture horizontale de l'âme du rail

1. Les ruptures du rail étaient décolorées et oxydées, indiquant que les fissures étaient présentes depuis un certain temps.
